**Schadstoffkataster**  
**für das ehemalige Verwaltungsgebäude „Villa“ der Weberei**  
**Weyermann und Söhne GmbH & Co. KG**  
**Albertstraße/ Tilburger Straße in Viersen-Dülken**

**Gutachten-Nr. IW 21.09.10**

erstellt am: 14.09.2021

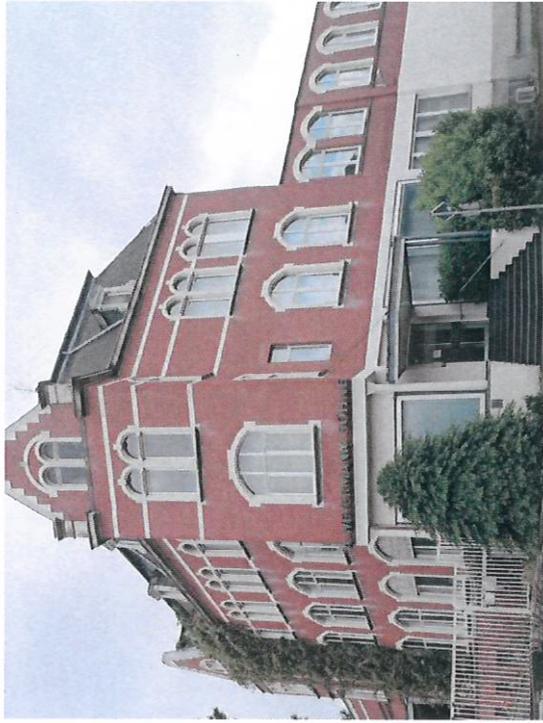
Foto 1: Blick von Nordosten auf die Villa

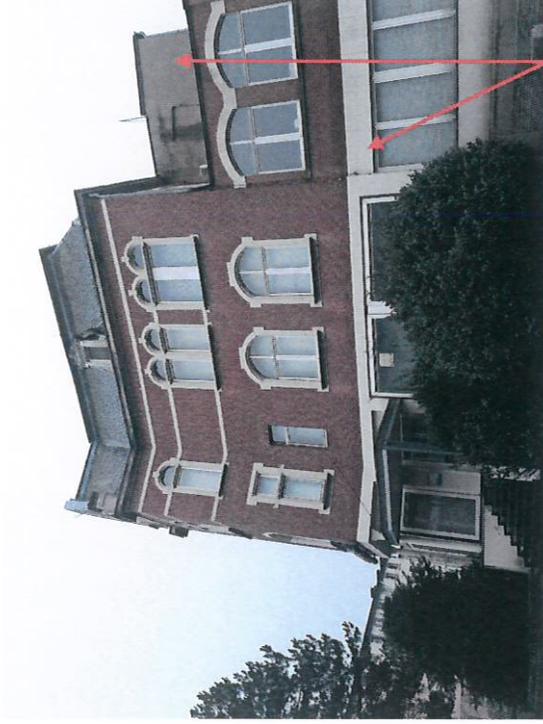
Foto 2: Blick von der Albertstraße auf die Villa mit Anbauten

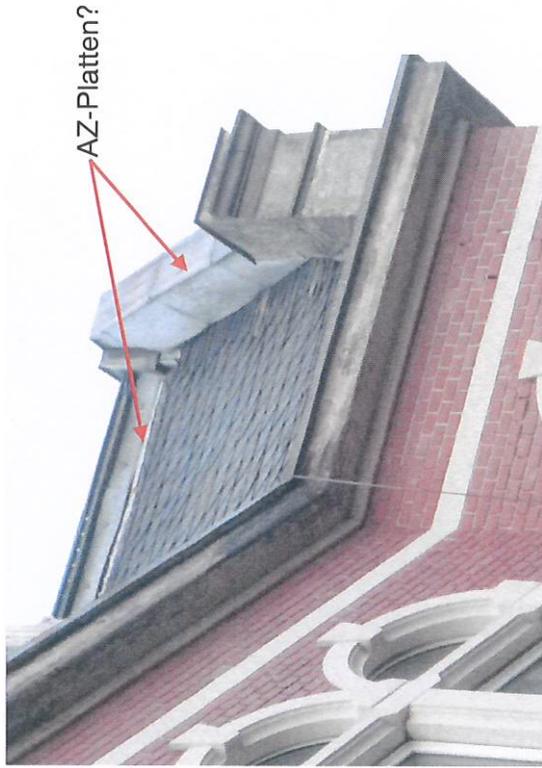
Das Gebäude besitzt ein Schiefer-gedecktes Mansarddach mit Dachgauben. Die Gauben sind mit Naturschieferschindeln verkleidet. Der Schornstein ist mit Kunstschiefer (Foto 4.) verkleidet. Im Bereich der Erker an der Nordost-Ecke und Ostseite befinden sich Ziergiebel. Das Mauerwerk ist (soweit erkennbar) mit Zinkblech abgedeckt. An den Rückseiten der Ziergiebel sind vermutlich Faserzementplatten montiert (Foto 3).

Die Kunstschieferschindeln vom Schornstein sowie die Fassadenplatten an den Ziergiebeln sind erfahrungsgemäß asbesthaltig.

Foto 3: Ziergiebel an Nordost-Ecke der Villa

Die **asbesthaltigen Baustoffe**: Kunstschiefer an den Schornsteinen und AZ-Fassadenplatten an den Ziergiebeln sind unter Einhaltung der Arbeitsschutzbestimmungen von einem beauftragten Fachunternehmen gemäß TRGS 519 möglichst zerstörungsfrei zu entfernen, in BigBags zu verpacken und ordnungsgemäß zu entsorgen.

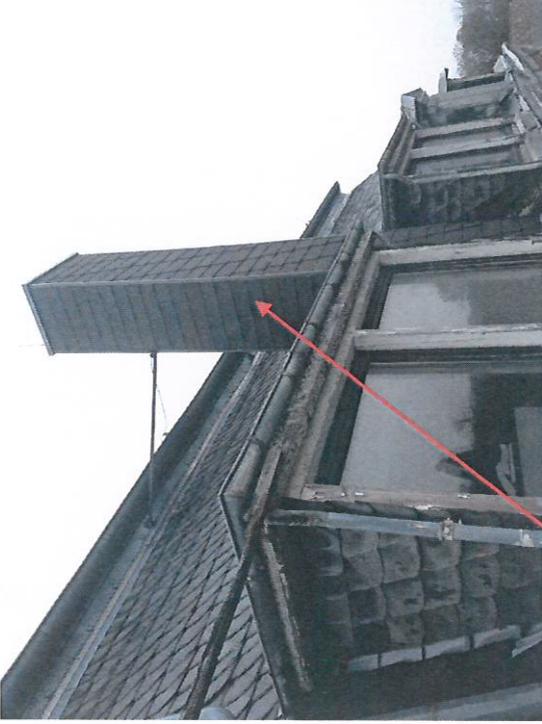
Foto 4: Kunstschiefer am Schornstein der Villa

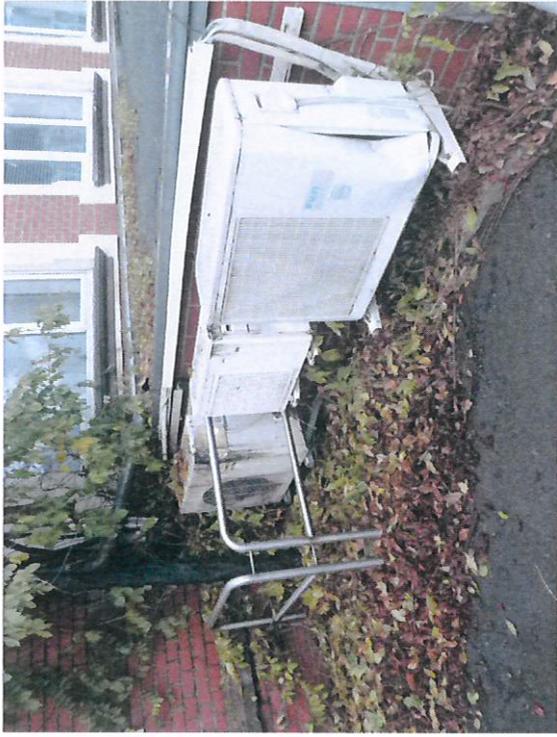
Das Kältemittel R407C enthält teilfluorierte Kohlenwasserstoffe und dient als Ersatz des FCKW-haltigen Kältemittels R22. Beide Kältemittel besitzen Treibhauspotential. Seit dem 01.01.2020 ist auch das R407C verboten.

Foto 5: Klimageräte am östlichen Anbau der Villa

Beim Ausbau und der Entsorgung der Kühlaggregate der Klimaanlage an der Villa sind die Hinweise des Sicherheitsdatenblattes des **FCKW**-haltigen Kältemittels R407C zu beachten.

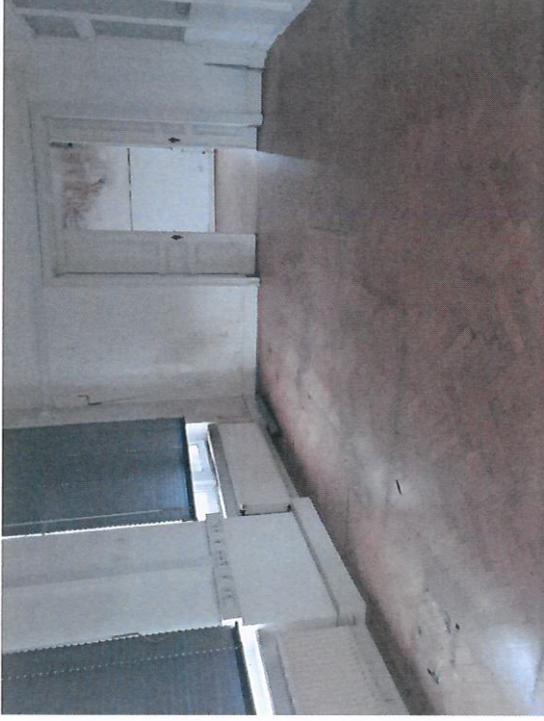
Die Probe 26 vom Parkettkleber eines Büros im 2. OG enthält PAK<sub>EPA</sub> mit 4,5 mg/kg nur in geringen Mengen.

Foto 6: Büro im 2.OG mit Holzparkett mit Kleber (vergl. P26)

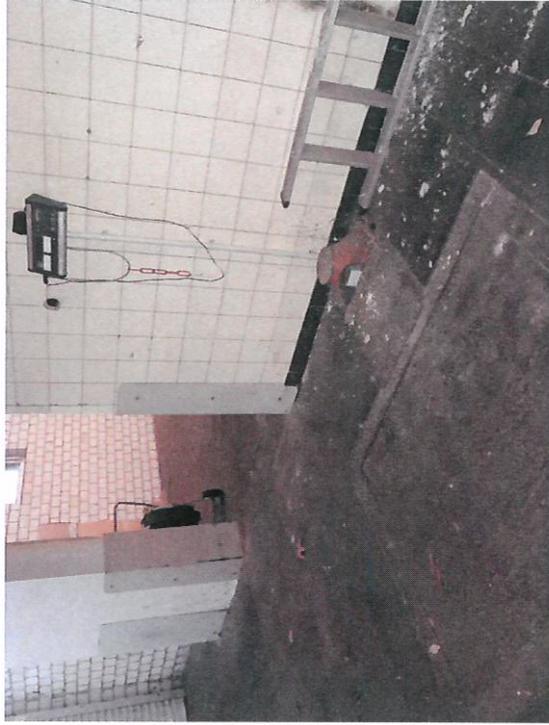
Die Gussasphaltfliesen im Keller und Lager des 1. Obergeschosses wurden nicht untersucht. Die Untersuchung von verschiedenen zeitgleich in den Werkshallen verbauten Gussasphaltplatten ergab PAK-Gehalte, die mit rund 20 mg/kg und 44 mg/kg auf niedrigem Niveau liegen.

Foto 7: Kellerraum mit Gussasphaltplatten

Die exemplarische Überprüfung der weiteren verbauten Gussasphaltfliesen in den Werkshallen ergab PAK-Gehalte auf niedrigem Niveau. Grundsätzlich sind PAK-haltige Abfälle getrennt aufzunehmen und ordnungsgemäß zu entsorgen. Es ist zu empfehlen, bei auffälligen Gerüchen der bisher nicht beprobten Gussasphaltfliesen aus dem Keller und den Lagerräumen der Villa das Material getrennt zu lagern und zur Festlegung des Entsorgungsweges baubegleitend eine Beprobung und Untersuchung einzelner Chargen durchzuführen.

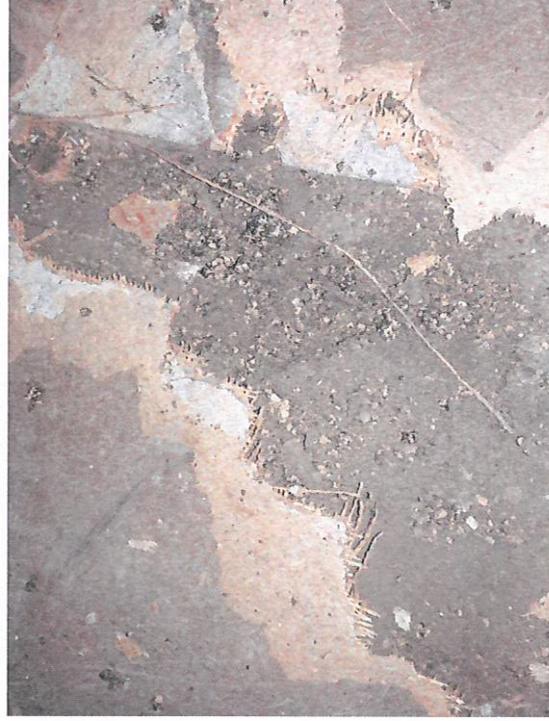
Der untersuchte **Teerkork** (P 29) aus der DG-Wohnung ist mit **22.947 mg/kg** stark **PAK** belastet.

Foto 8: Teerkork (P 29) unter Spanplatte im DG der Villa

Der stark **PAK-haltige Teerkork** im Dachgeschoss ist unter Einhaltung der Arbeitsschutzbestimmungen unter guter Belüftung von einem beauftragten Fachunternehmen gemäß TRGS 551 zu entfernen, und ordnungsgemäß als gefährlicher Abfall zu entsorgen. Ein direkter Hautkontakt ist zu vermeiden (PSA!). Im Anschluss an den Ausbau werden eine gründliche Reinigung und das Aufsammeln der stark PAK-haltigen Abfälle notwendig.
